ROBOTY KONSERWACYJNE

OBIEKT: ***KRZYŻ PRZYDROŻNY – POMNIK ZNIESIENIA
PAŃSZCZYZNY***

TEMAT: ***REWITALIZACJA OBIEKTÓW ZABYTKOWYCH
NA TERENIE GMINY MIĄCZYN – ROBOTY
KONSERWACYJNE, RENOWACYJNE I
MODERNIZACYJNE LOKALNEGO MIEJSCA
PAMIĘCI I KULTU RELIGIJNEGO –
ZAHAMOWANIE PROCESU DEGRADACJI
ZABYTKÓW I DOPROWADZENIE DO
POPRAWY ICH STANU ZACHOWANIA***

ADRES OBIEKTU: ***DZIAŁKA O NUMERZE EWIDENCYJNYM 511,
22-455 KOTLICE, gmina MIĄCZYN, powiat
ZAMOJSKI, województwo LUBELSKIE***

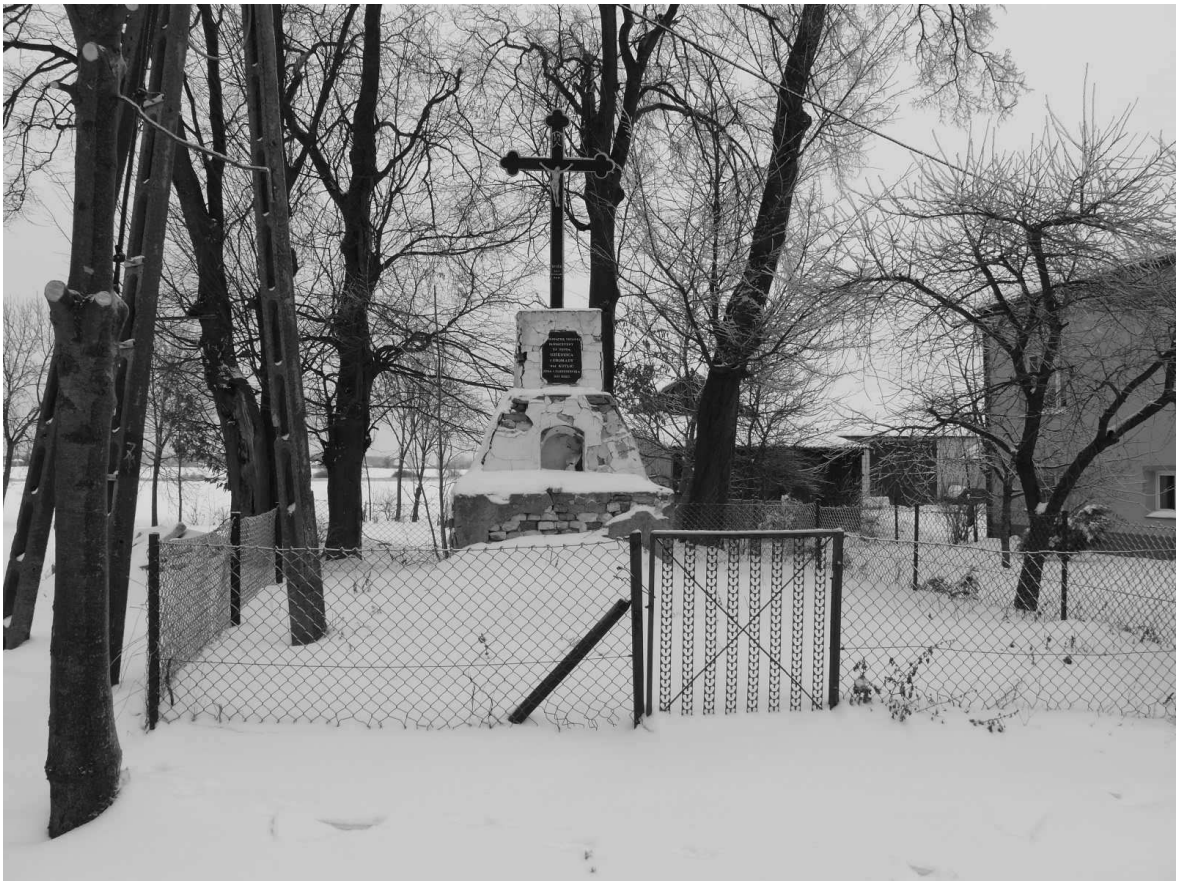
Fot. nr 1 – widok ogólny pomnika

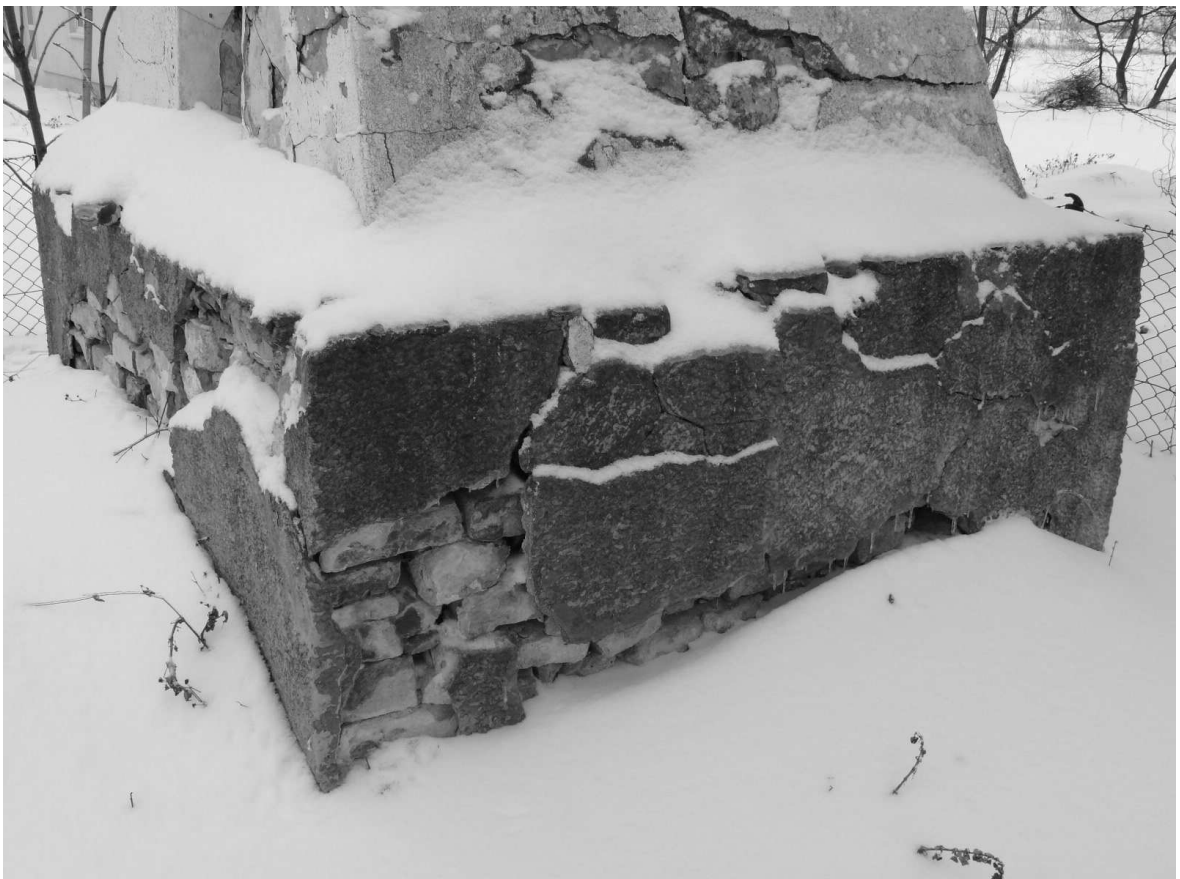
Pomnik pozostaje w ogólnie złym stanie technicznym. Widoczne liczne, głębokie i rozległe ubytki warstwy tynku oraz wykruszenia znajdujących się pod nim cegieł wynikające z intensywnego wpływu wód opadowych oraz gruntowych zamarzających w okresie zimowym. Liczne spękania cegieł i ubytki zaprawy wiążącej pomiędzy nimi. Na powłokach malarskich, zwłaszcza w dolnej części, lokalne ogniska pokryte glonami i porostami. Pomnik nosi ślady okresowej renowacji powłoki malarskiej.

Fot. nr 2 – widok zniszczeń cokołu

Należy ręcznie skuć wszystkie tynki z pomnika zachowując szczególną ostrożność i staranność podczas prac prowadzonych w bezpośrednim sąsiedztwie żeliwnej tablicy pamiątkowej. Wszelkie luźne i złuszczone elementy cegieł należy usunąć a pozostałą warstwę należy staranie oczyścić w celu zwiększenia przyczepności podłoża. Wszelkie ubytki należy wypełnić przy wykorzystaniu zapraw renowacyjnych o zwiększonej wodoszczelności i do podłoża ceramicznych zgodnie z technologią producenta. Całość należy otynkować renowacyjnym tynkiem na bazie cementu i odmalować na kolor biały farbami emulsyjnymi lub akryłowymi zewnętrznego stosowania. Należy wykonać nowe obróbki blacharskie zarówno na szczycie u podstawy krzyża jak i po bokach na połączeniu podstawy z ostrosłupem ściętym oraz w górnej części ostrosłupa. Obróbki należy wykonać przy wykorzystaniu płaskiej blachy stalowej powlekanej w kolorze ciemnobrązowym lub ciemnografitowym.

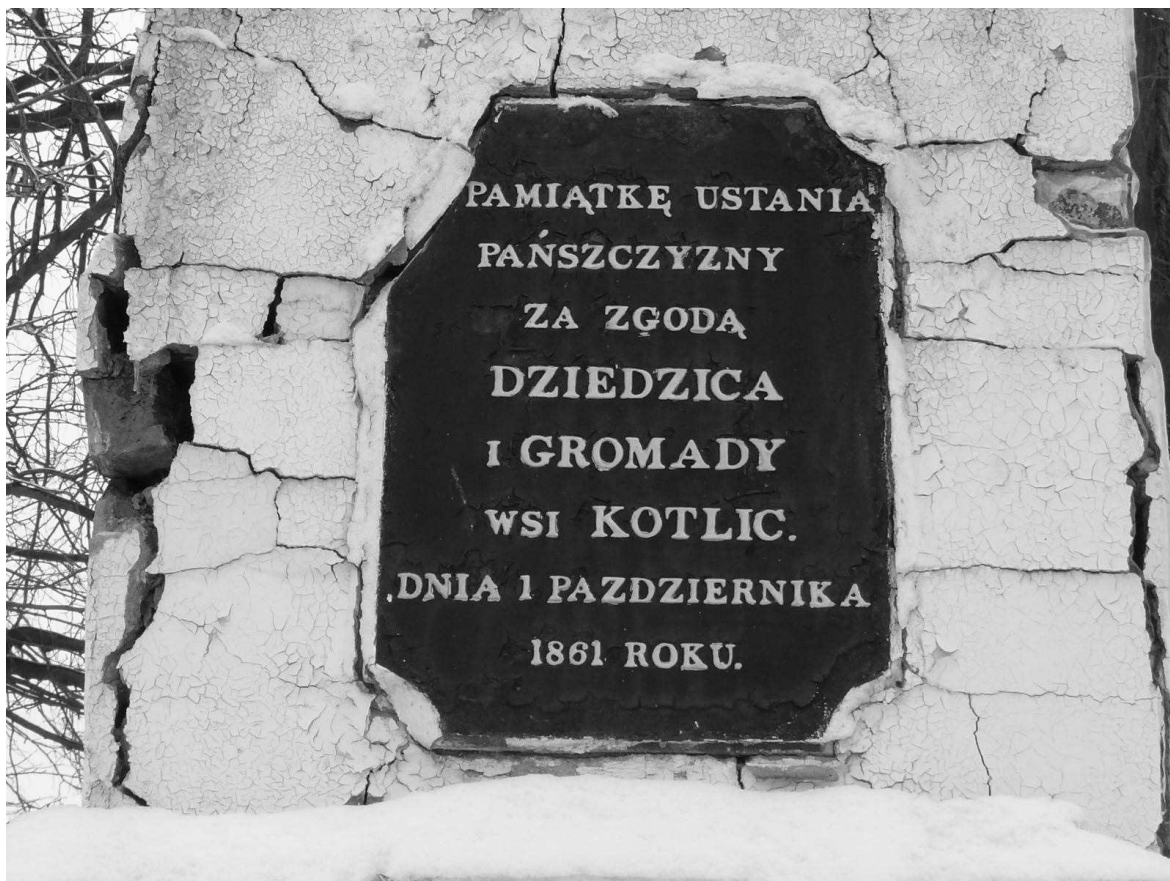
Fot. nr 3 – widok pamiątkowej tablicy

Żeliwną tablicę pamiątkową należy oczyścić i odmalować w sposób analogiczny do krzyża. Zaleca się odtworzenie ubytku górnego lewego narożnika tablicy wraz z napisem. Należy zachować szczególną ostrożność podczas prowadzenia prac, tak aby nie zatrzeć czytelności napisów na tablicy oraz na krzyżu.

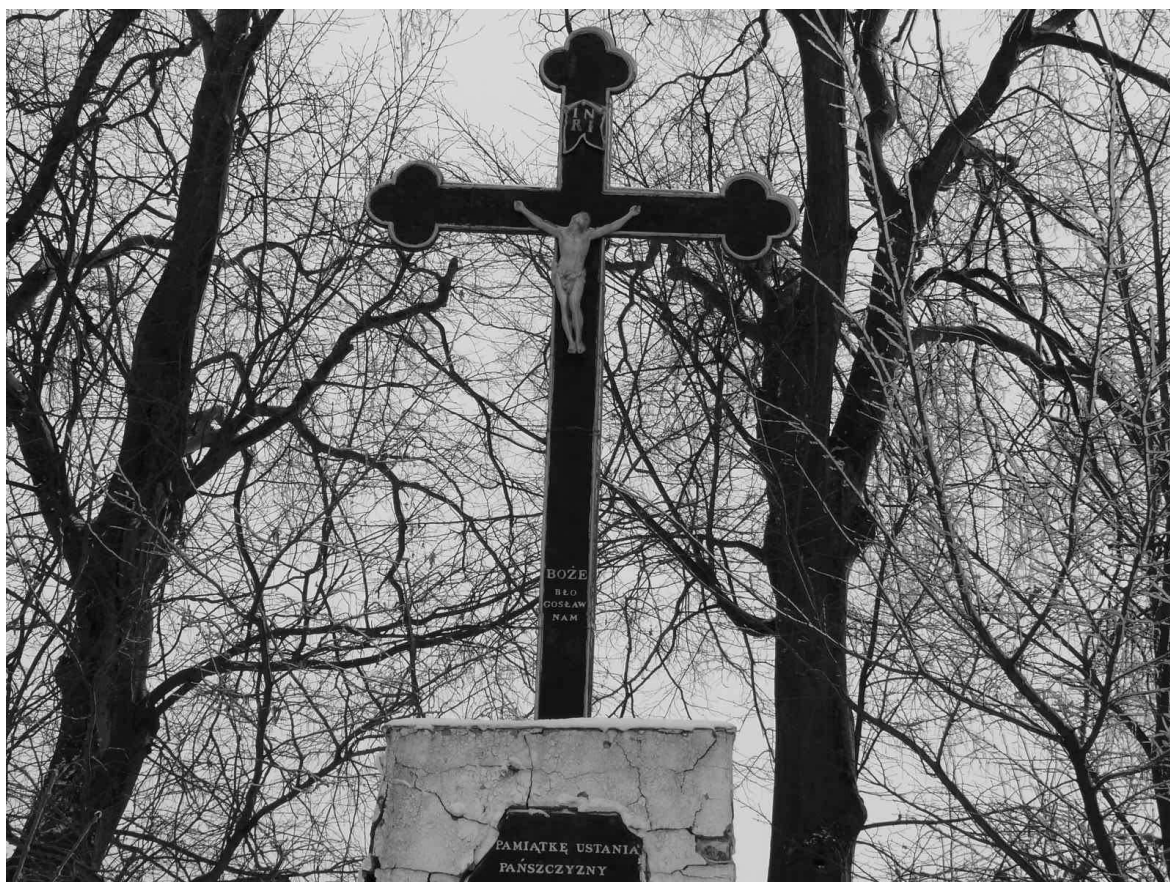
Fot. nr 4 – widok krzyża

Krzyż zwieńczający pomnik należy oczyszczać ręcznie z zachowaniem szczególnej ostrożności i staranności, z wykorzystaniem drobnoziarnistego papieru ściernego (o uziarnieniu max. 100) oraz mosiężnych szczotek drucianych. Oczyszczoną powierzchnię krzyża należy odtłuścić, a następnie zagruntować renowacyjną farbą podkładową oraz pomalować dwukrotnie renowacyjną farbą wierzchnią w kolorze czarnym. Powłokę malarską należy nałożyć wałkiem, poprzez natrysk lub za pomocą pędzla. Ewentualne ubytki i uszkodzenia należy wypełnić materiałem przeznaczonym do wypełniania ubytków w metalach, zgodnie z technologią producenta lub zachować naturalną strukturę metalu. Obrzeża krzyża, wszelkie elementy zdobnicze i napisy oraz postać Jezusa Ukrzyżowanego należy pomalować w analogiczny sposób na kolor srebrny.
